# Instandsetzung Quartierhof Höngg

**Zürich-Höngg**

**Bauzeit 2017–2022**

**Ein Objekt von Grün Stadt Zürich**

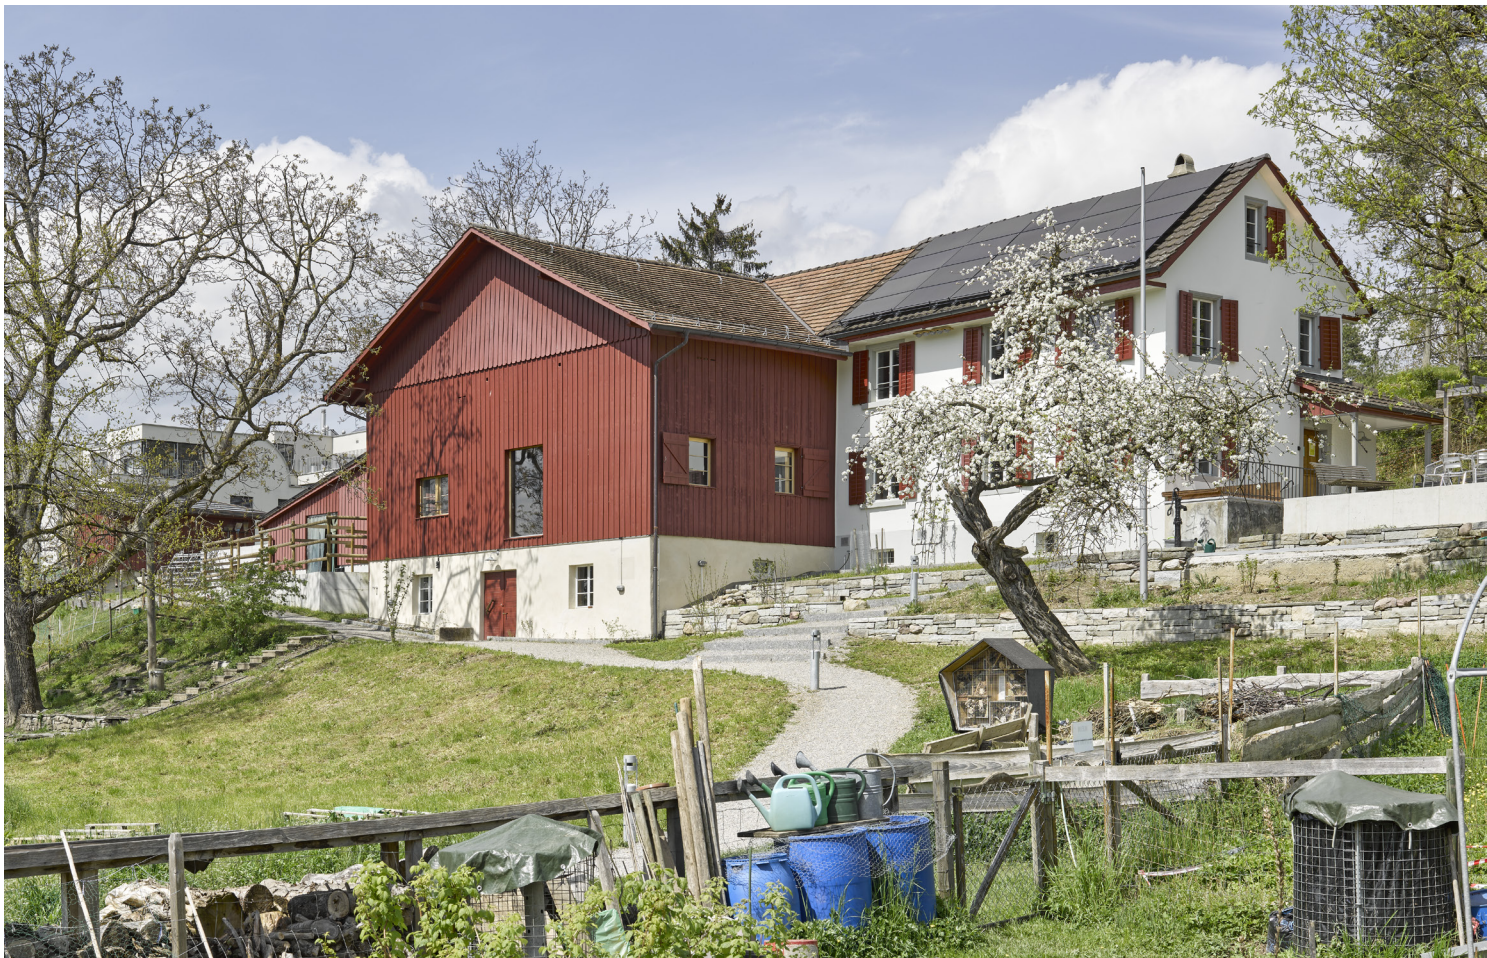
- 1 Südfassade mit Tenn und Wohnhaus
- 2 Lager über den Stallungen
- 3 Ersatzneubau Pferdestall, Blick aus dem Lager

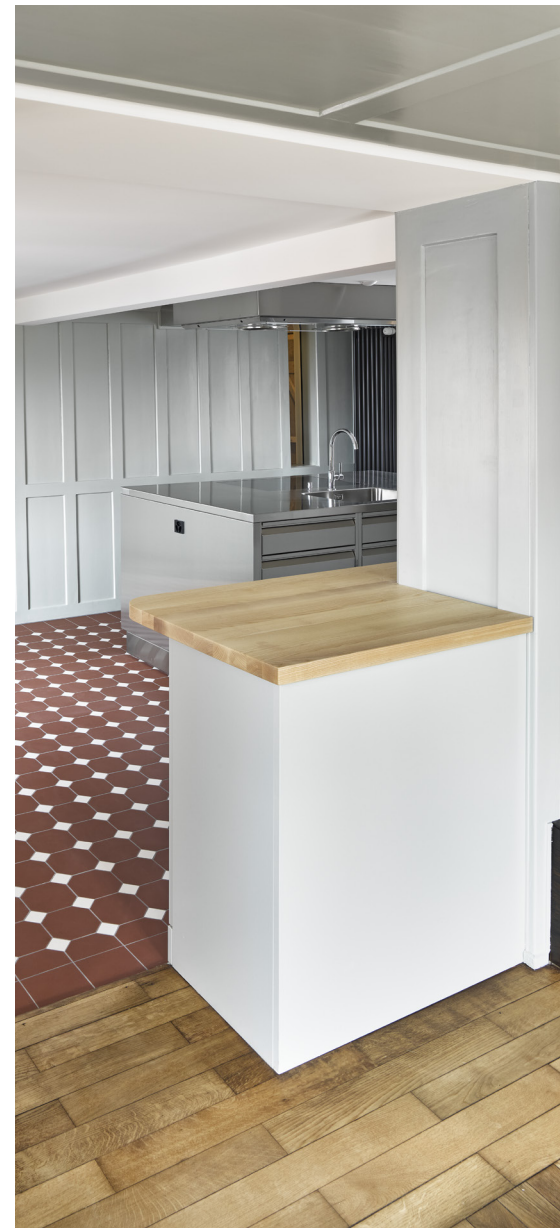
4 Hofladen mit Küche im Erdgeschoss des Wohnhauses

die Vereinsmitglieder und für ihre Besucher\*innen ertüchtigt. Neben dem getäfelten Aufenthaltsraum wurden eine Küche und ein Hofladen eingerichtet. Im Obergeschoss ergänzen Büros und ein Sitzungszimmer die Infrastruktur. Im Untergeschoss wurden neue Toiletten eingebaut. Das Tenn wurde mit der räumlichen Erweiterung zum Heuboden als zentraler, verbindender Ort zwischen Tier und Mensch gestärkt. Ein grosses Fenster öffnet den Blick zum Garten. Die neue Stahltreppe ergänzt die Erschliessung der oberen Räume und dient zugleich als Fluchtweg. Neben Tierwohl und Denkmalpflege war der Brandschutz eine besondere Herausforderung für die Planenden.

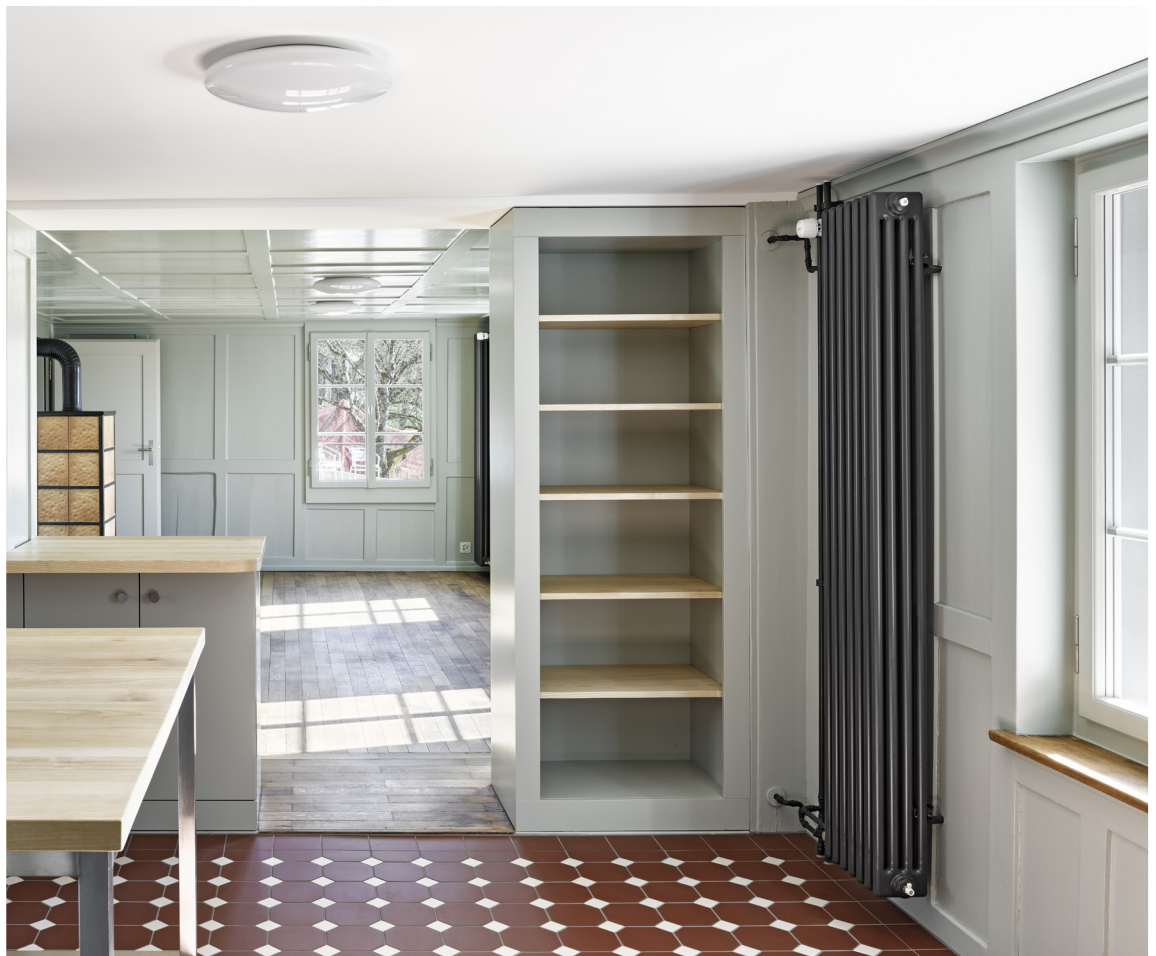
5 Hofladen und Aufenthaltsraum

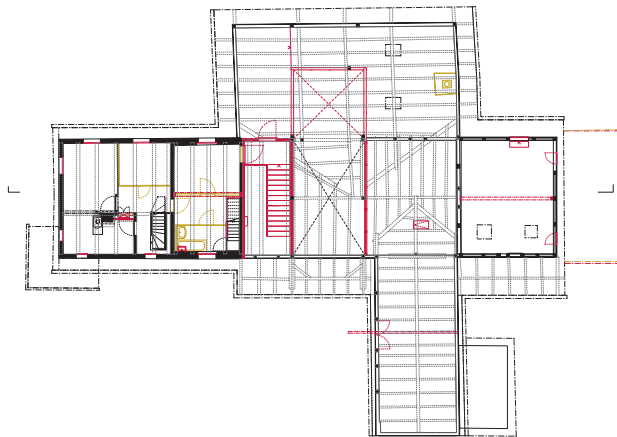
6 Grundriss Obergeschoss  
Mst. 1:400

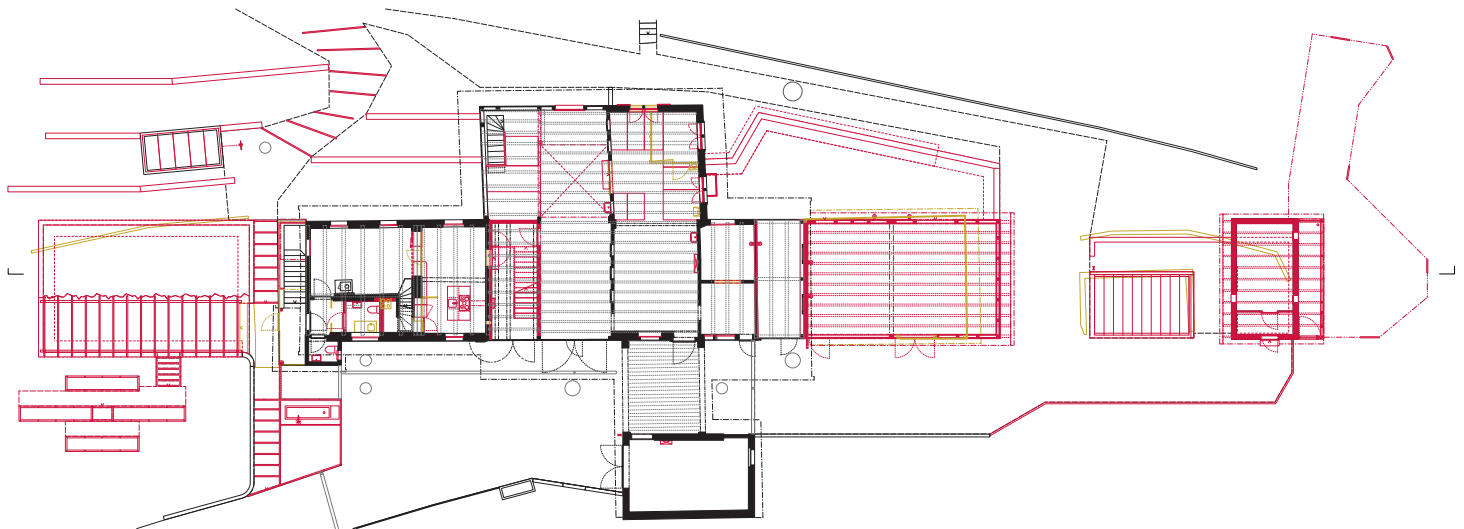
7 Grundriss Erdgeschoss  
Mst. 1:400

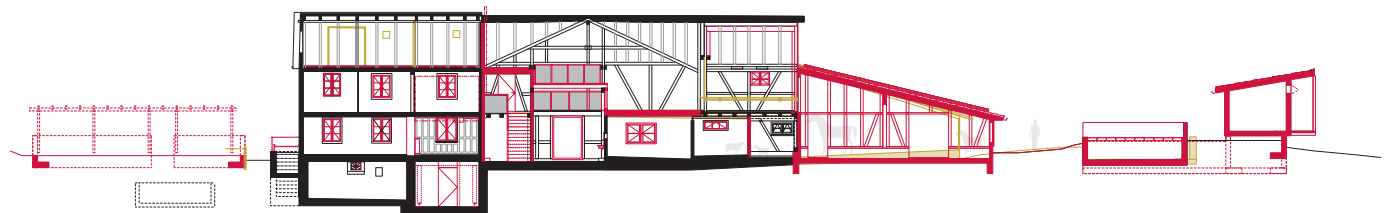
8 Längsschnitt  
Mst. 1:400

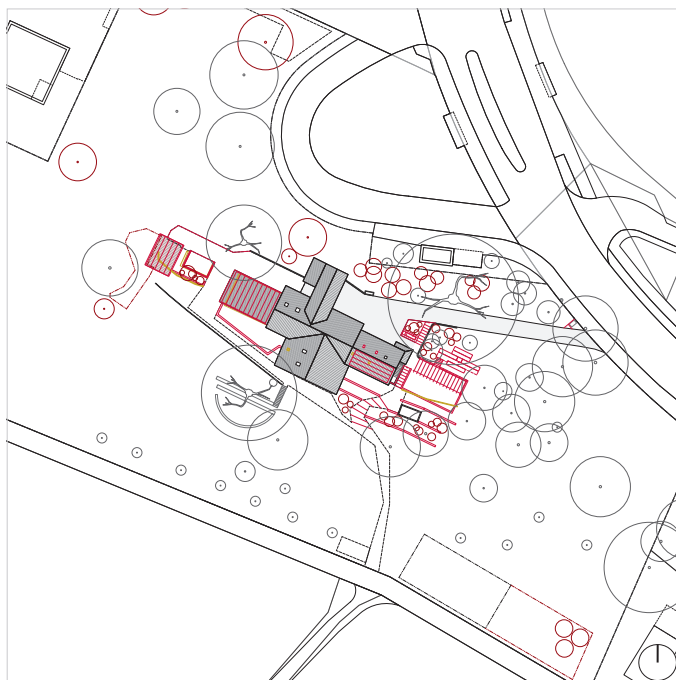
9 Situationsplan  
Mst. 1:1500

Der Aussenraum, eine Freihaltezone, wurde entflochten, vorsichtig ausgeglichen und wo möglich entsiegelt. Dadurch kommt der Baumbestand mit den prächtigen Nussbäumen und Eichen besser zur Geltung.

Ein historischer Brunnentrog wurde auf Wunsch der Denkmalpflege beim Hofzugang positioniert.

Ein altes Wasserbecken aus den 1960er-Jahren wurde zum Regenwasserspeicher umgenutzt und dient der Bewässerung des Gemüsegartens.

An der Stelle des früheren Sitzplatzes entstand eine grosszügige Pergola.
